dönmez HAMMER

HATA TANIMLAMA KILAVUZU

1. YENİ DEBRİYAJ MONTAJ TAVSİYELERİ

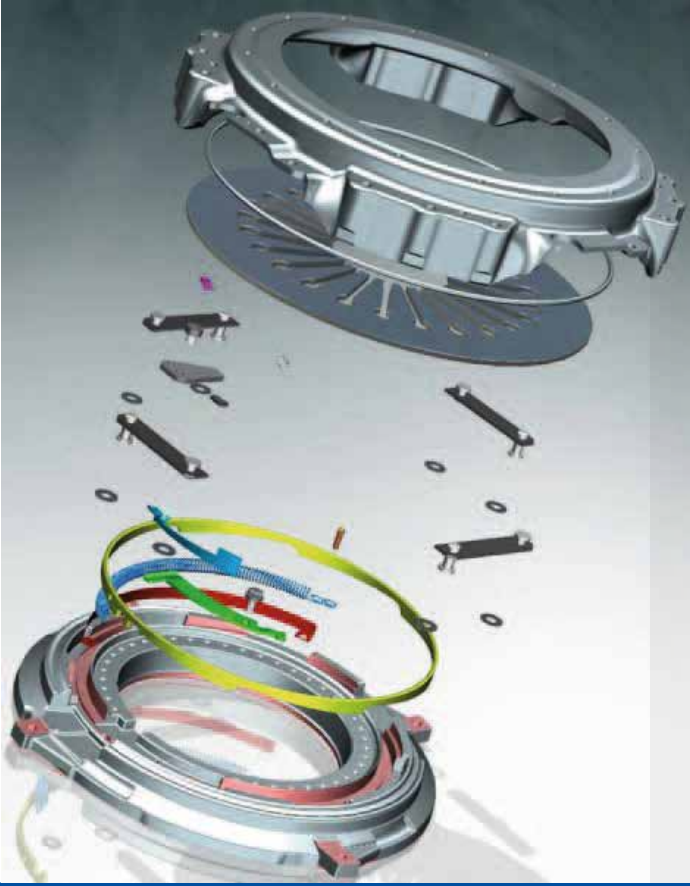
Mercedes Travego ve Actros (Euro 6) araçlar için üretilen kendinden ayarlı (XTend) debriyaj setleri normal debriyajlara göre kullanım ömrünü uzatmak ve kullanım ömrü boyunca debriyaj pedal kuvvetinin değişmeksizin aynı kalmasını sağlayarak, kullanım rahatlığı oluşturmaktadır. Bu ürünler resimde de görüldüğü üzere ayar mekanizması ile çalıştığından yenisi ile değişimlerde mutlaka set olarak değiştirilmelidir.

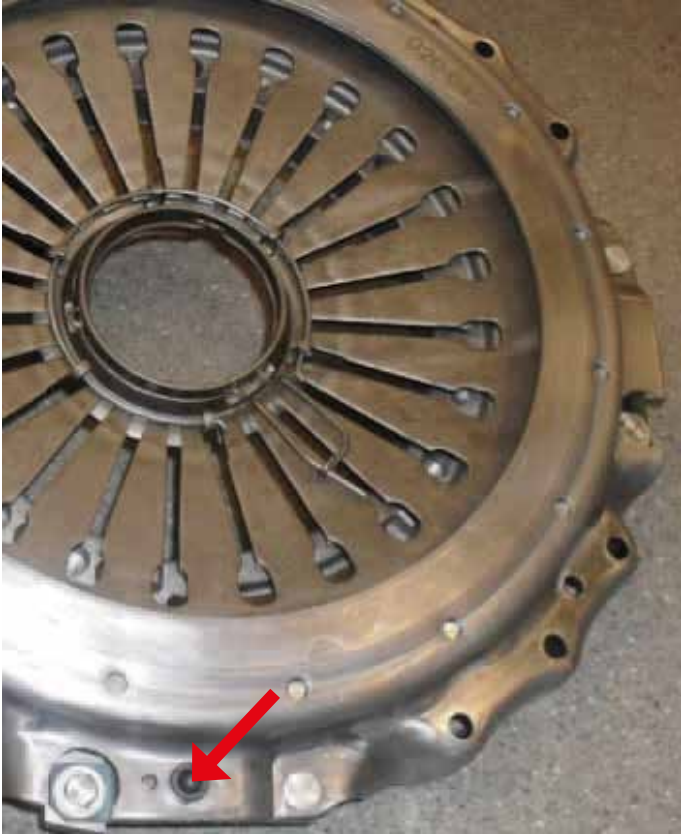
Bir nedenden dolayı baskı araçtan sökülecekse okla gösterilen cıvata çevre cıvatalarından önce 2 tur gevşetilmeli, baskı tekrar yerine sıkıldıktan sonra 20-25 Nm torkla sıkılmalıdır.

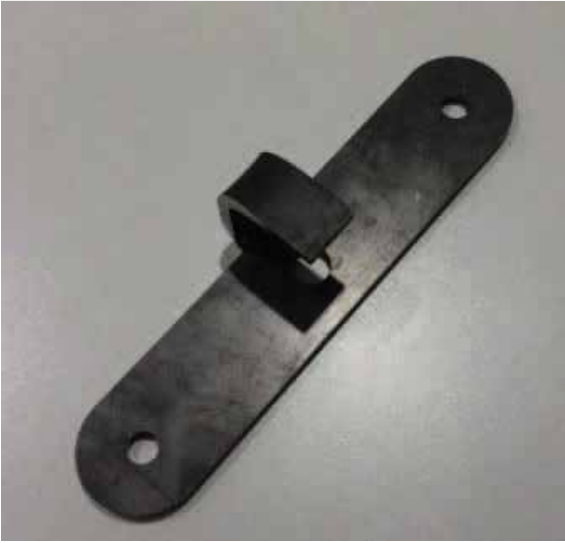
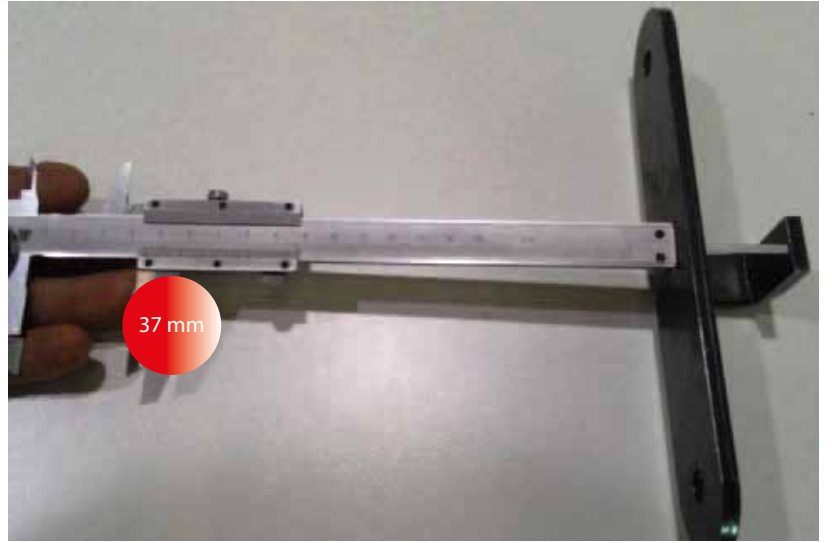
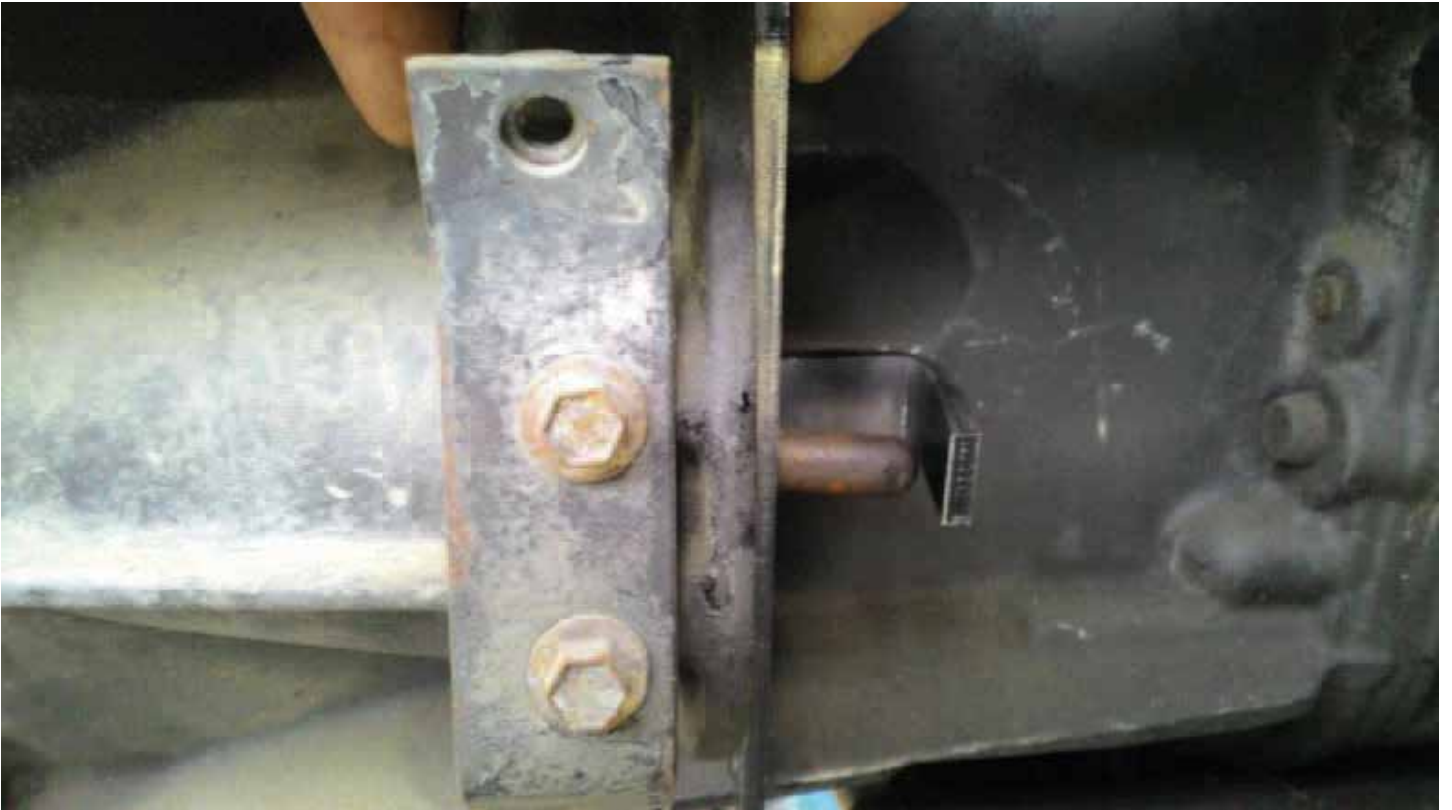
Günümüzde yarı otomatik araçlar artmakta ağır ticari grupta da bu tip araçlar kullanılmakta, özellikle Mercedes grubu Axor ve Actros araçlarda debriyaj değişimi sonrası aşağıdaki ayar aparatı ile debriyaj çatal mesafe 37 mm ayarlanmalıdır. Bu ayarın doğru yapılmaması durumunda silkeleme veya ayırmama problemi ile karşılaşılabilir.

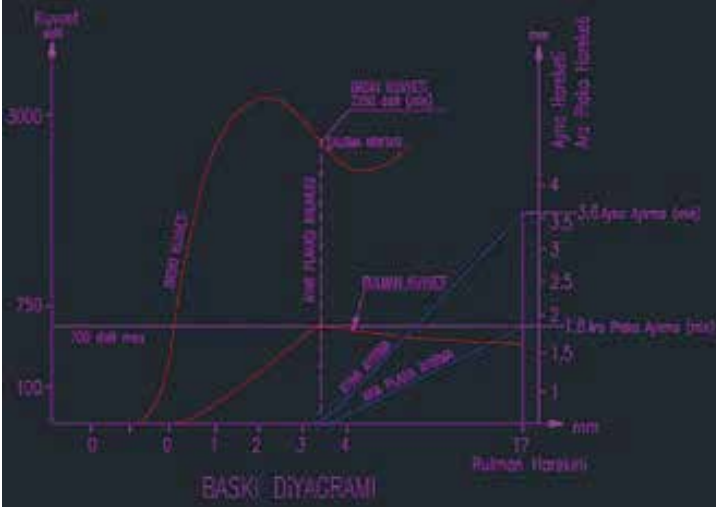
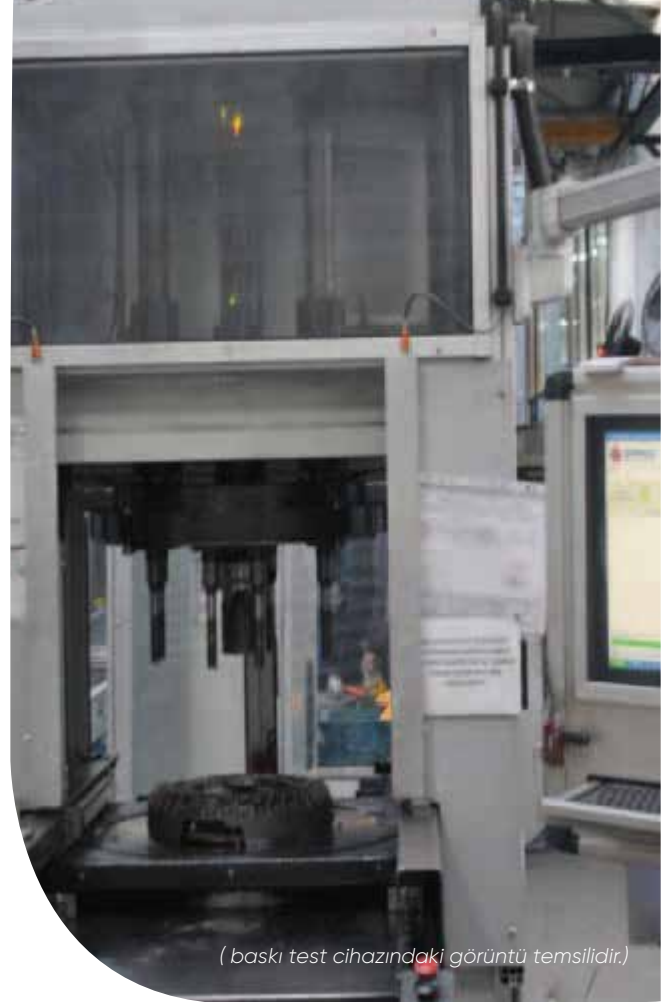
Dönmez Debriyaj tarafından üretilen baskılar %100 kontrol edilip, resim değerlerine göre ölçümleri yapıldıktan sonra sevk edilirler. Resimlerde baskı test cihazı ve Mercedes Actors çiftli setin ölçümleri örnek olarak verilmiştir. Ölçüm değerleri tablosun da ayırma değerini gösteren parametre aşağıdaki sebeplerden dolayı azalırsa debriyaj ayırmaz.

(baskı test cihazındaki görüntü temsilidir.)

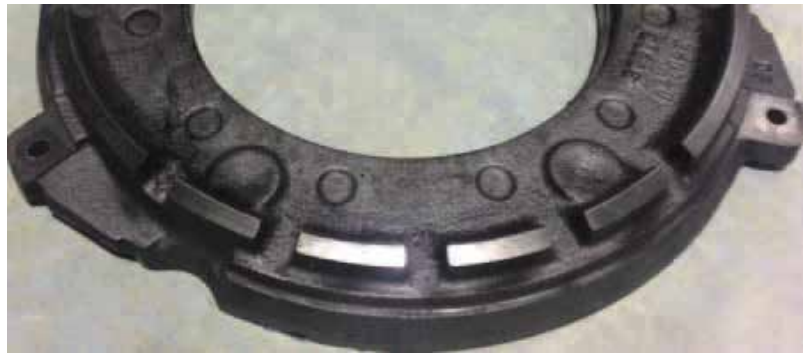
Tüm Dönmez debriyaj ürünleri % 100 otomatik balans tezgâhlarında kontrol edilerek. Maksimum 10 gr balansa getirilmektedir. Dönmez debriyaj ürünlerinde tekrar balans alma işlemini kesinlikle uygulamayınız.

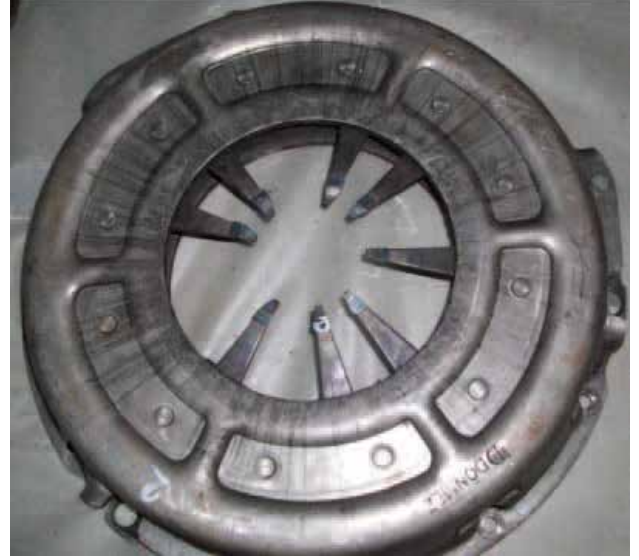
2.6. Baskı, Merkez Çapına veya Pimine Düzgün Oturmaması

- ▶ a. Bazı baskılar volanın dış çapından merkezlenirler. Bu çap kesinlikle resim ölçülerinde olmalı ve baskının bu çapa doğru oturduğu görülmelidir.
- ▶ b. Bazı baskılar ise volana pimlerle merkezlenmektedir. Eğri ve uygun olmayan pimler baskının çalışmasını olumsuz yönde etkileyecektir.
- ▶ c. Kesinlikle baskı volana sıkılırken tüm civatalar karşılıklı ve eşit miktarda sıkılmalıdır.
- ▶ d. Baskı ve disk, krank ve prizdirek mili ekseninde olduğu doğrulanmalıdır.

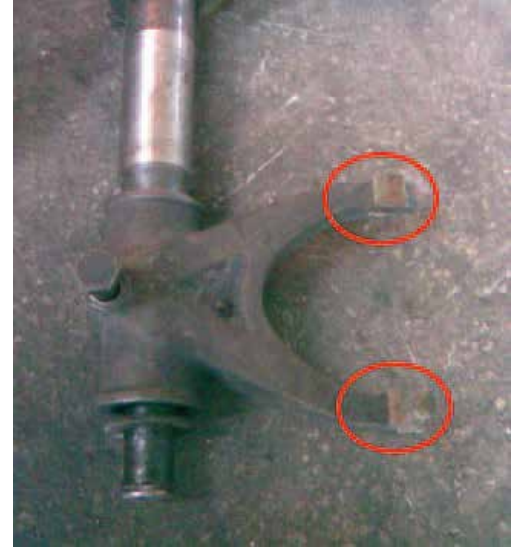
2.14. Prizdirek Kapağı Eğri yada Bozuk Olması

- ▶ a. Uygun olmayan debriyaj rulmanının kullanılması
- ▶ b. Uygun olmayan gres kullanılmış veya hiç gres sürülmemiş olması
- ▶ c. Debriyaj çatalının kasıtlı çalışması
- ▶ d. Debriyaj rulmanının dağılması
- ▶ e. Hasarlanmış ve aşınmış prizdirek kapakları kullanılmamalıdır.

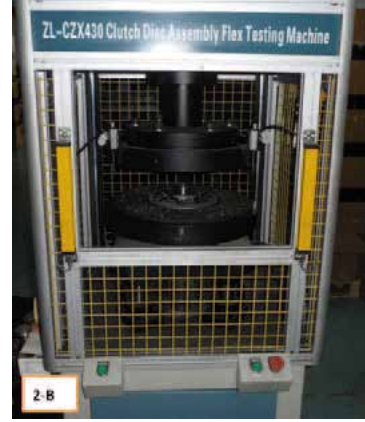
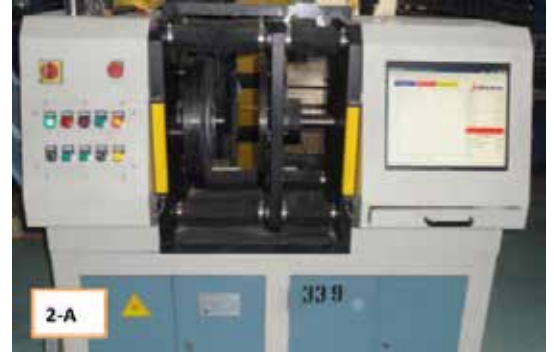
- ▶ 2-A resminde görülen freemovement (serbet halde yalpasız dönme hareketi) en fazla 1 mm olması gerekir
- ▶ 2-B resminde görülen disc assembly flex (disk esneklik cihazı) en az 0,6 mm esneklikte olmalıdır Bu test makineleri ile % 100 kontrolleri yapılarak, siz değerli müşterilerimize yeni olarak tercih ettiğiniz Dönmez Debriyaj ürünleri ulaştırılmaktadır.

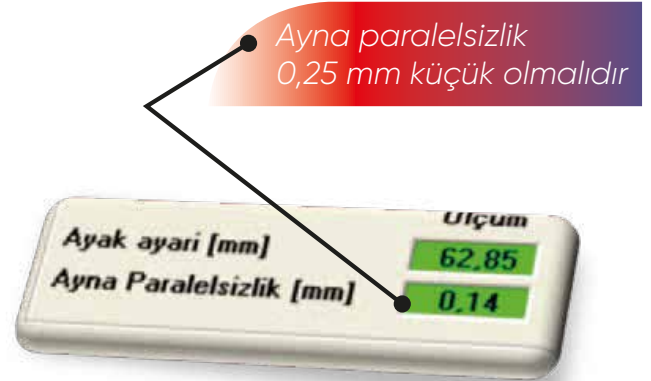
3.4. Ayırmada Ayna Paralelsizliği Fazla

Baskı aynası ayırma ve/veya kavrama esnasında her koşulda debriyaj diski üzerinde motora dik hareket etmelidir.

- ▶ a. Baskı aynası fazla ısı nedeniyle çarpılmış olabilir.
- ▶ b. Baskı volana düzgün bir şekilde oturmamış olabilir.
- ▶ c. Baskı kafesi eğik olabilir.
- ▶ d. Nakliye veya montaj esnasında düşürülmüş olabilir

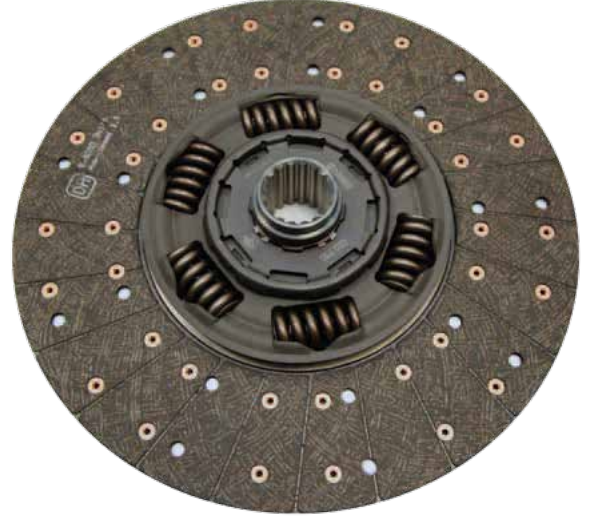
3.9. Debriyaj Diskinin Yağlanması ve/veya Yanması

Debriyaj sisteminde fazla ısı disk üzerinde kullanılan sürtünme (balata) materyalini bozacaktır. Sistemde aşırı ısı oluşmamalıdır. Keza balata yüzeylerinde kuru ve yağsız olmalıdır. Debriyaj disk yerine monte edilmeden önce freze – prizdirek kanalları aşırı yağlanmamalıdır.

- ▶ a. Sistemde yağ kaçaqları olmamalı, debriyaj sistemi değişimi yapılırken yağ kaçaqları engellenmelidir
- ▶ b. Yağlı eller ile debriyaj disk ellenmemeli, eldiven, vs gibi koruyucu malzemeler kullanılmalıdır.
- ▶ c. Debriyaj disk yerine monte edilmeden önce freze – prizdirek kanalları aşırı yağlanması
- ▶ d. Aşırı yarım debriyaj kullanılması
- ▶ e. Vites değişimleri sonrasında ayağın debriyaj pedalında dinlendirilmesi

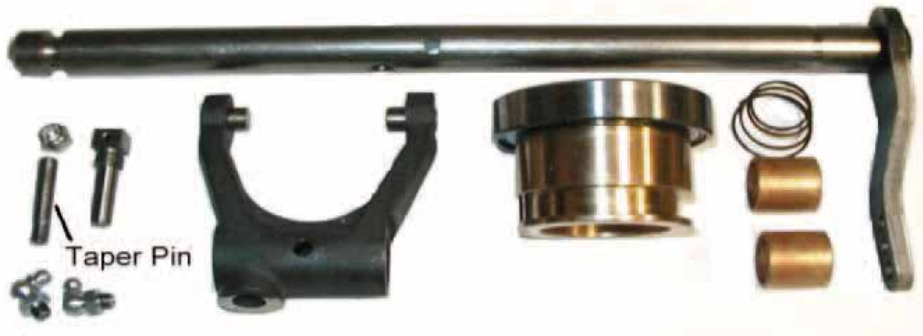
Debriyaj sisteminin sorunsuz çalışması için ayırma esnasında debriyaj rulmanının baskı ayırma parmaklarını eşit seviyede itmesi ve/veya çekmesi gerekir. Bu hareketin doğru ve eksiksiz olabilmesi için debriyaj çatalında, ucunda, milinde, topuzunda ve tamir takımlarında aşınmalar, kaçıklıklar olmamalıdır. Aksi durumların oluşmasında sistemde silkeleme yaşanabilir.

- ▶ a. Aşırı yarım debriyaj kullanılması
- ▶ b. Vites değişimi sonrası ayağın debriyaj pedali üstünde dinlendirilmesi
- ▶ c. Debriyaj sistemine dışarıdan, sistemin çalışmasını zorlaştıracak maddelerin girmesi
- ▶ d. Kullanım ömründen fazla kullanılan debriyaj çatalı
- ▶ e. Her debriyaj değişiminde debriyaj çatalının kontrol edilmesi, gerekirse değiştirilmesi

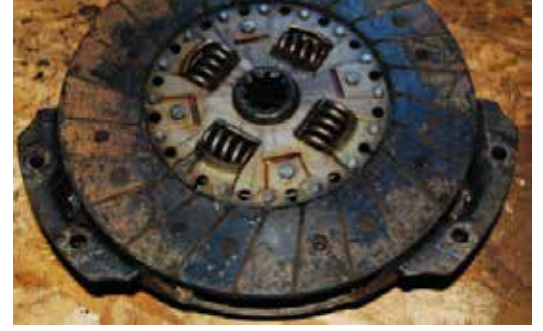
4.6. Araç Alt / Üst Merkez Problemi

Debriyaj alt / üst merkezleri hidrolik veya hava yardımı ile debriyaj kavrama sistemine hareket vermek için kullanılan güç iletme araçlarıdır. Debriyaj sisteminin ömrü ve performansı için kritik parçalardır. Her debriyaj değişiminde kontrol edilmesi gereklidir. Kaydırma sorunun araçtan kaynaklanan ana nedenlerinden biridir. Normal çalışma, debriyaj pedalı serbest durumunda; debriyaj rulmanı baskı ayırma parmaklarına 10 N kuvvet uygulamalıdır. Aksi durumlarda debriyaj kavrama pozisyonuna geçeceği için kaydırma sorunu yaşanabilir.

- ▶ a. Merkez basılı kalıyor
- ▶ b. Alt merkez itici çubuğu ayarı bozuk
- ▶ c. Üst merkez basılı kalıyor
- ▶ d. Havalı sistemlerde dağıtıcılardaki problem,
- ▶ e. Elektrikli ve/veya elektronik okuyucu sistem problemleri olabilir

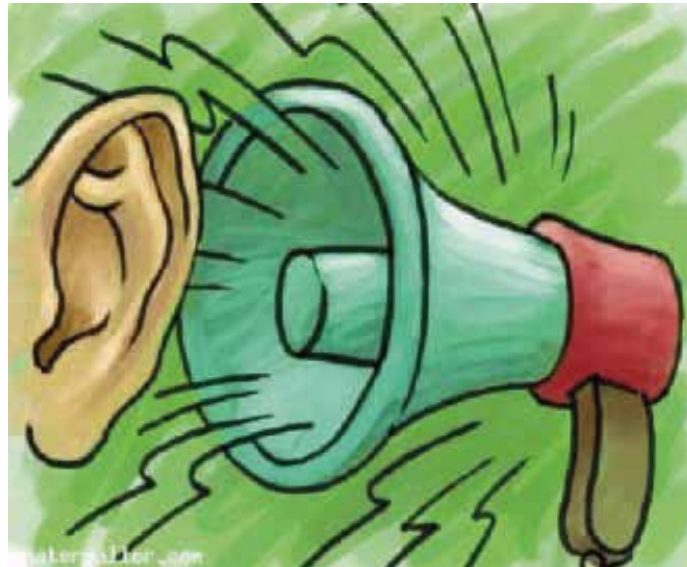
Genel olarak debriyaj çalışma esnasında ses üretir. Bu baskı, disk ve rulman komplelerinin kendi iç dinamiklerinden kaynaklanır. Özellikle debriyaj rulman bilyalarının kalitesi ses oluşumunun ana nedenidir. Dönmez debriyaj olarak ürettiğimiz debriyaj rulmanlarının ses seviyeleri 90 db olarak kontrol altına alınmıştır.

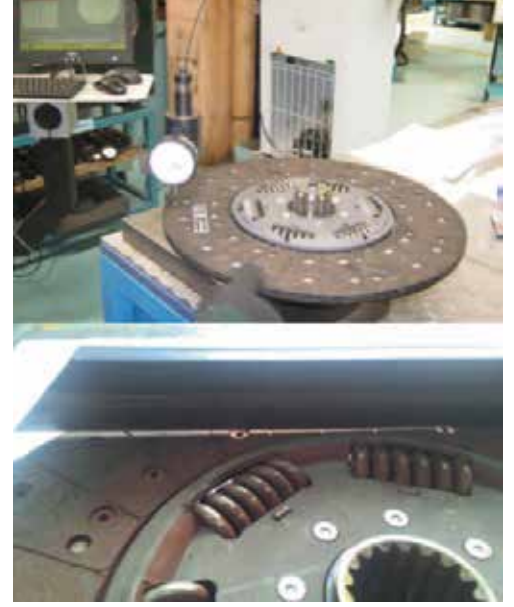
- ▶ a. Debriyaj setleri veya diskleri uygun olmayan nakliye koşullarından dolayı
- ▶ b. Debriyaj sisteminin araca montajı sırasında, şanzıman ağırlığının disk göbeğine taşılması
- ▶ c. Revizyonlu ürünlerin kullanılması

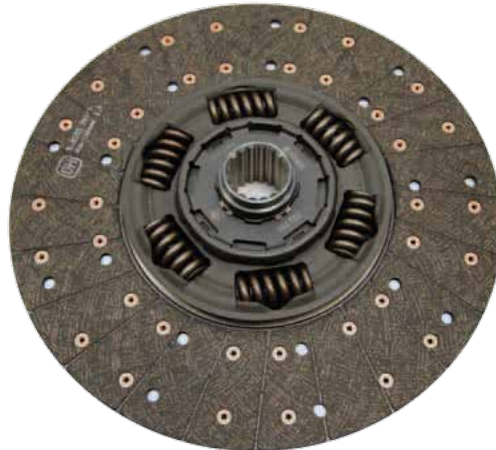
5.4. Debriyaj Disk Balata Kalitesi Uygun Değil

Debriyaj diski ömrü, konforu ve performansı balata kalitesi ile doğru orantılıdır. Balata kalitesi araca, kullanıldığı yol şartlarına, araç donanımına ve yapılan işe göre seçilmelidir. Dönmez Debriyaj kataloğundan aracınıza karşılık gelen ürünü isteyiniz.

- ▶ a. Uygun araca uygun debriyaj diski takılmaması,
- ▶ a. Özellikle otobüs grubu araçlar için kataloğumuzda konfor amaçlı balata kalitesi kullanılan ürünler yer almaktadır

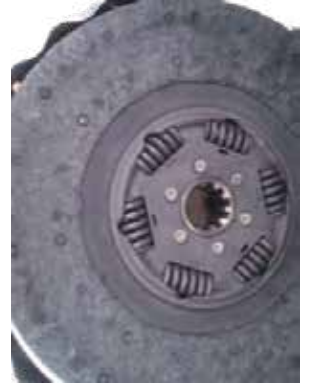
5.5. Debriyaj Diskinin Yağlanması ve/veya Yanması

Debriyaj sisteminde yağlanan ve yanan diskler debriyaj sisteminin kaydırmalı çalışmasına sebep olacaktır. Kaydırmalı çalışma süreci içerisinde sistemde yüksek sese ve titreşime neden olacaktır. Bu nedenle debriyaj sisteminden aşırı ısı ve yağ uzak tutulmalıdır

- ▶ a. Sistemde yağ kaçaqları olmamalı
i. Debriyaj sistemi değişimi yapılırken yağ kaçaqları engellenmelidir
- ▶ b. Yağlı eller ile debriyaj diski ellenmemeli,
i. Eldiven, vs gibi koruyucu malzemeler kullanılmalıdır
- ▶ c. Debriyaj diski yerine monte edilmeden önce freze – prizdirek kanalları aşırı yağlanması
- ▶ d. Aşırı yarım debriyaj kullanılması
- ▶ e. Vites değişimleri sonrasında ayağın debriyaj pedalında dinlendirilmesi

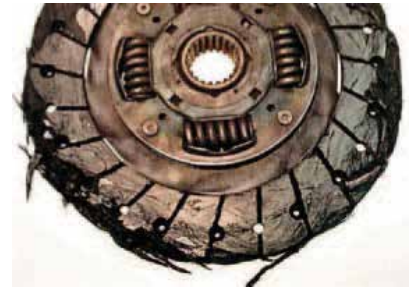
5.6. Debriyaj Diski Kompleksi Hasar Görmesi

Ses şikayeti yaşanan debriyaj sistemlerinde debriyaj diski kompleksi bir nedenden dolayı hasar görmüş olabilir. Bu duruma sebep olan problem ortadan kaldırılmadan yeni debriyaj değişimi sorunu çözmez.

- ▶ a. Debriyaj diskinde oynar (pre-damper) göbek özelliğini yitirmiş olması
- ▶ b. Debriyaj diski kapak saçında kırılma ve/veya çatlama oluşması
- ▶ c. Debriyaj disk helezon yayları yuvalarından çıkması

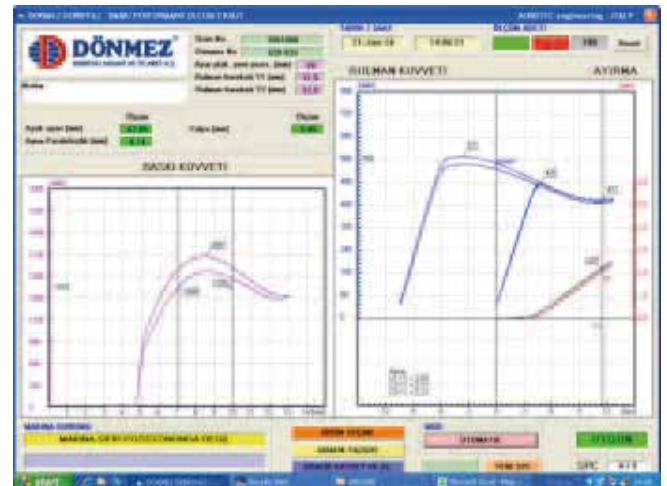
Sağ taraftaki resimde bu özelliğin doğruluğunu gösteren test cihazı çıktısı görülmektedir. Debriyaj pedalındaki konforsuz çalışmanın büyük bir bölümü baskı çalışmasındaki anormalliklerden kaynaklandığı bilinmektedir. Bu nedenle her ürünümüz sizlere ulaştırılmadan önce %100 kontrol edilmektedir.

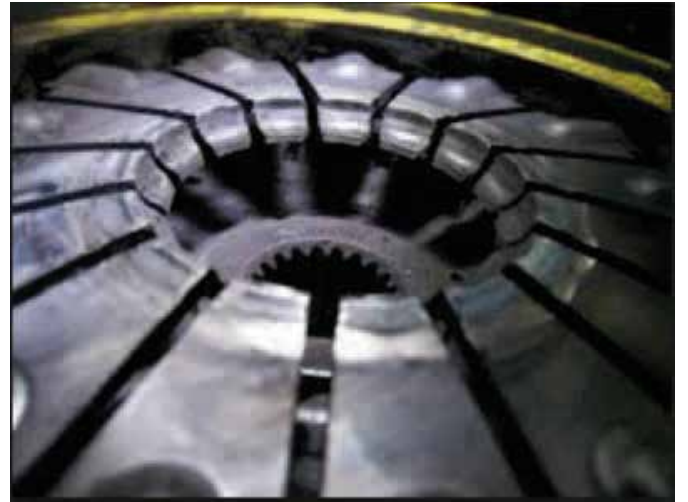
6.2. Diyafram Yay ve/veya Parmak Ucu Aşınmış Olması

Pedal konforsuz çalışmasını bir başka sebebi debriyaj rulmanı ile baskının temas noktasının aşınmasıdır. Aşınmanın fazla olması konforsuz çalışmayı tetikleyecektir.

- ▶ a. Doğru araca doğru ürün takılmaması,
- ▶ b. Ayak ayarının uygun olmaması,
- ▶ c. Rulman pedal boşluklarının bozuk olması,
- ▶ d. Debriyaj rulmanında dönü hareketinde zorlanmalar (sarma)
- ▶ e. Yanlış sürüş alışkanlıkları

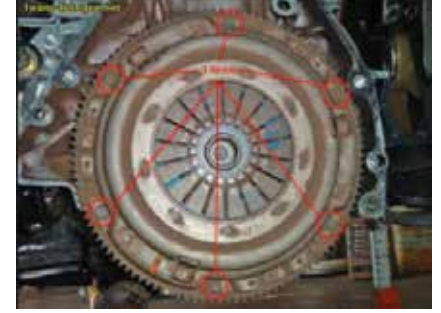
6.3. Debriyaj Baskısı Yerine Düzgün Oturmamış Olması

Baskılar tasarımlarına göre değişiklik göstermekle birlikte bazı baskılar volana dıştan bazıları ise pim ile merkezlenmektedir. Bu nedenle baskılar volana bağlanırken merkezlenme ve/veya referans noktalarından volana doğru pozisyonda takıldığı kontrol edilmelidir.

- ▶ a. Baskı volana sıkılırken civataları karşılıklı ve baskı volandaki yerine düzgün olarak oturmalı,
- ▶ b. Baskının volana oturduğu yüzeylerde eşit sıkılmayı engelleyecek kalıntılar olmamalı,
- ▶ c. Çukur volanlarda disk ile baskının oturduğu derinlik katalog değerlerine uygun olmalı,

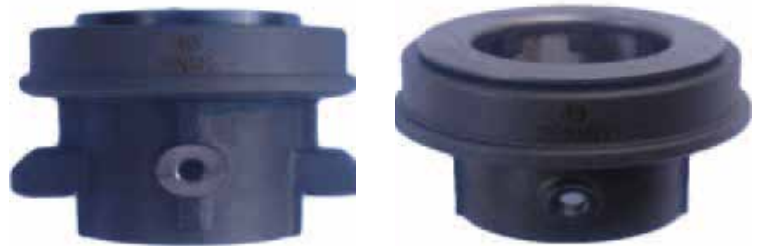
6.4. Debriyaj Rulman Tipi Uygun Değil

Konforsuz çalışmanın bir diğer sebebi sistemde kullanılan debriyaj kompleksinin baskıya göre seçilmemesidir. Baskı ucu düz ise çıkıntılı, baskı ucu radiuslu ise basma çapı düz olan rulman seçilmelidir.

- ▶ a. Doğru baskıya uygun rulman kompleksi seçilememesi,
- ▶ b. Uygunsuz tadilat veya değişiklikler

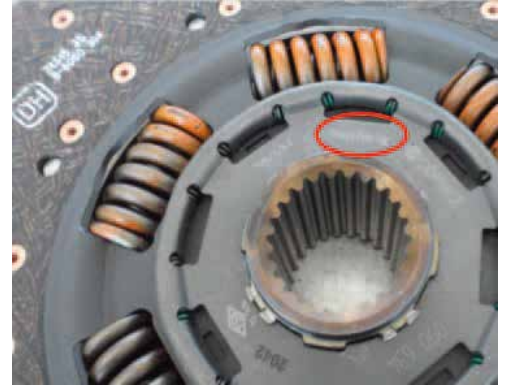
6.6. Debriyaj Diski Araca Doğru Şekilde Takılmaması

Debriyaj sisteminde kullanılan debriyaj diskini araca doğru yönde ve/veya çiftli debriyajlarda doğru tarafa takılmalıdır. Debriyaj diskinin pozisyonunun doğru olmaması pedal konfor eksikliğine neden olacaktır. Genel olarak diskin çıkıntılı kısmı baskı içine bakmaktadır. Ancak yeni model araçlarda bu durum geçerliliğini kaybetmiştir. Dolayısı ile disk üzerindeki yönlendirmeler veya kataloglardaki bilgilendirmelere bakılarak montaj işlemi gerçekleştirilmelidir.
